## Restauration des verrières LALIQUE, stockage et conservation.

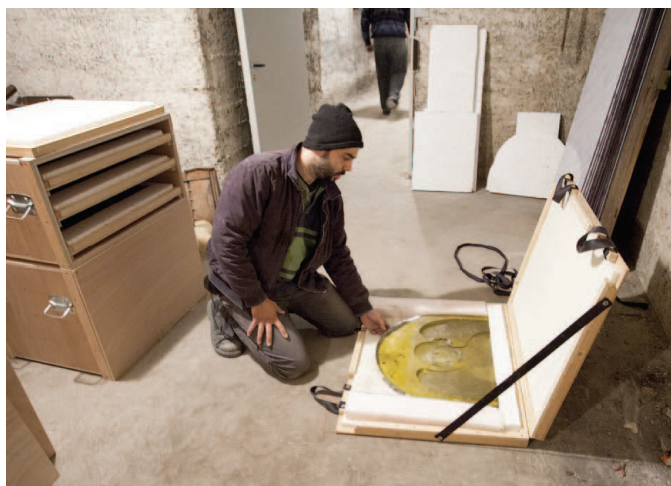
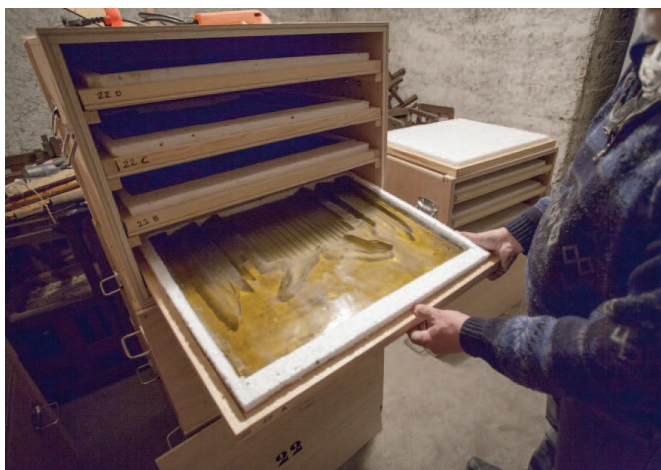
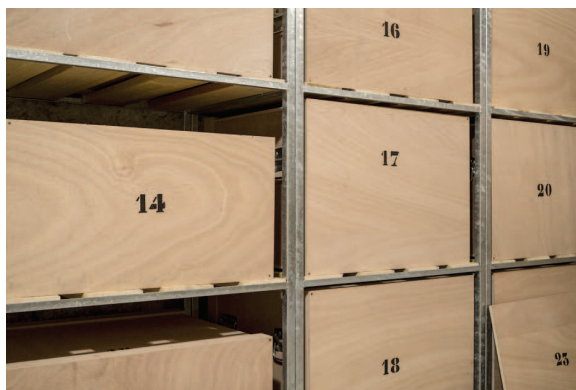
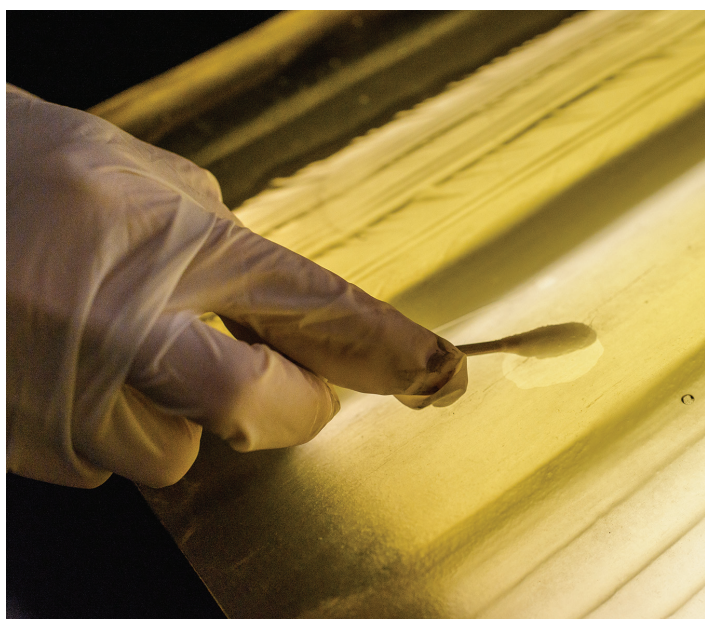
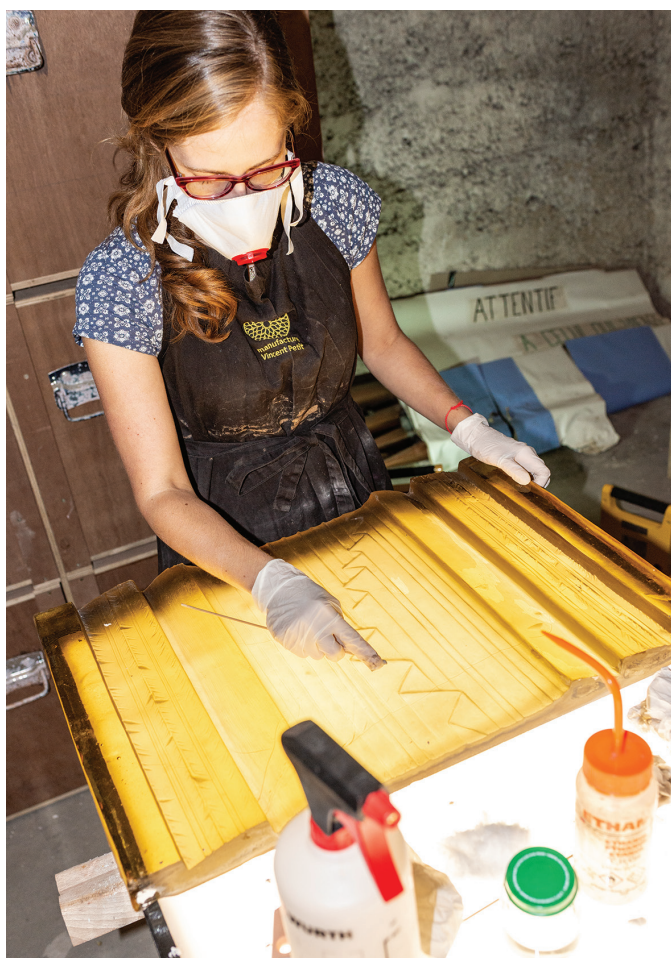
2018. Malgré un stockage sécurisé de qualité, en attente du démarrage de la restauration, des dégradations organiques apparurent sur les verrières. Ce fut l'occasion de procéder à un nettoyage et à une désinfection de l'ensemble des dalles de verre stockées. Ces travaux, financés par le Foyer Rémois et la DRAC ont abouti à un nouveau mode de stockage améliorant en particulier la ventilation. Ainsi les dalles ont-elles pu sans dommage attendre de voir venir le moment de leur restauration.

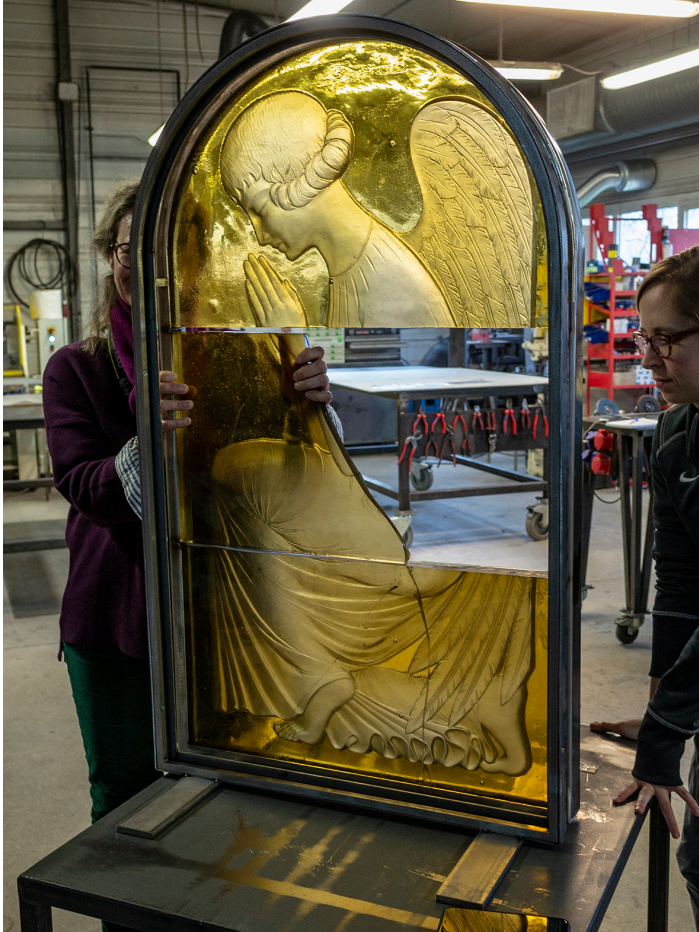
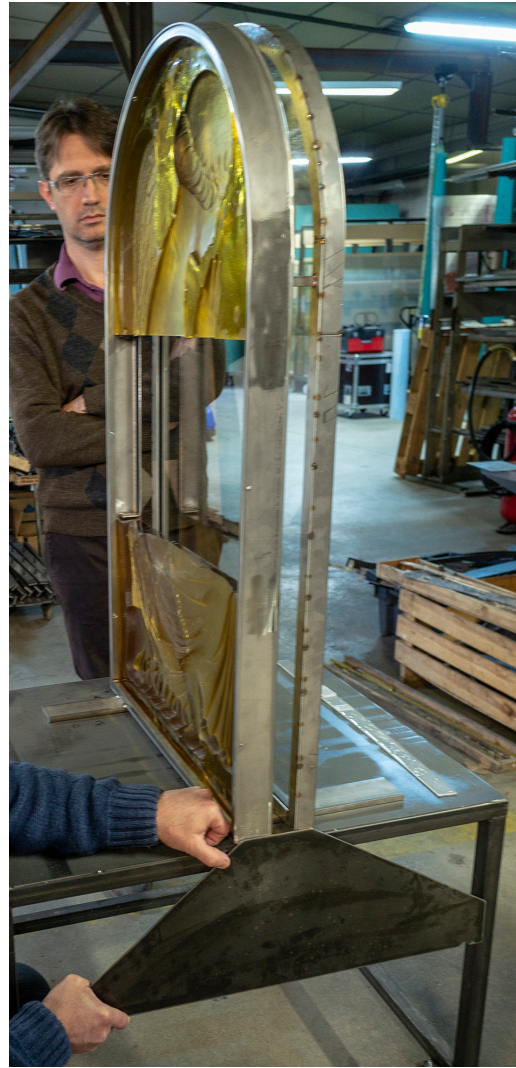
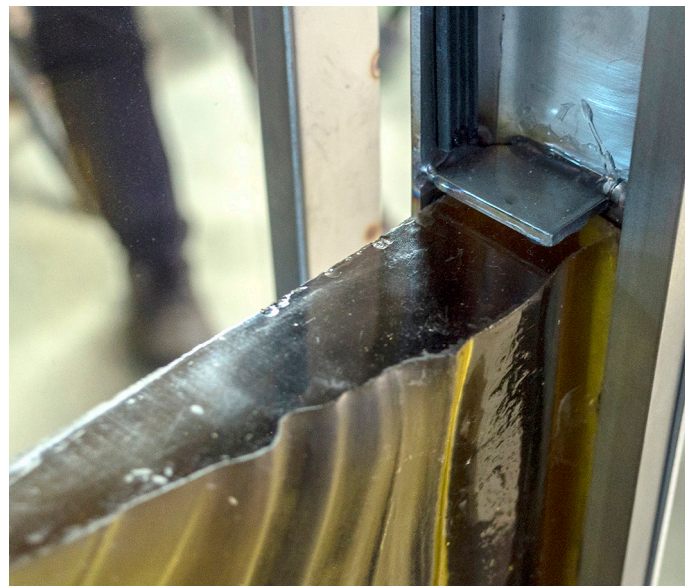
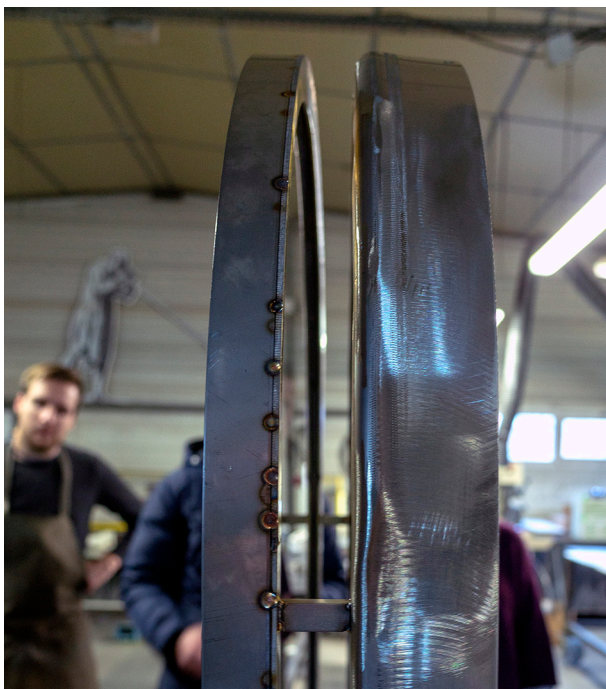
2018. Dans le même temps était lancée la réflexion sur le type de serrurerie à mettre en œuvre pour accueillir les verrières au terme de leur restauration. Un prototype de châssis moderne a été l'objet d'études attentives pour permettre, lors de la remise en place des dalles de verre, de supprimer les contraintes de charge qui furent l'une des causes premières de la dégradation des verrières. Un système ingénieux de taquet permet à chaque dalle de profiter d'un appui bien réparti sans contrainte sur la dalle inférieure.
